小形熱画像センサ TP-Lシリーズのご提案 『動力盤内の異常発熱監視』

異常発熱を監視して熱トラブルを防止

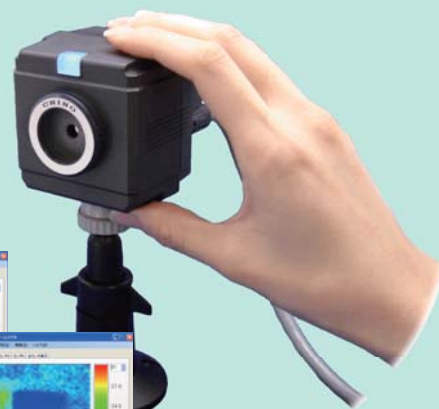
設置形の熱画像センサ TP-L は、温度を面で捉え、異常発熱箇所を特定し、熱トラブルを防止できます。

警報接点出力を装備。
監視中は PC を取り外すことができます。

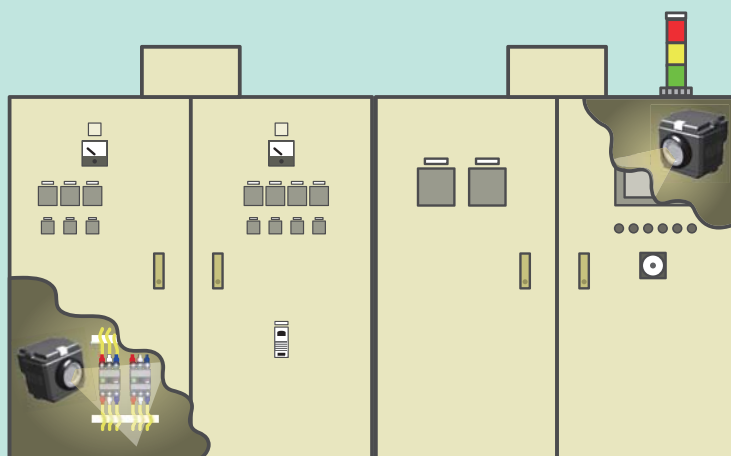
例) 盤内の熱画像

SSR、SCRを複数台使用した動力盤等の異常温度を監視します。劣化や異常発熱を早期発見することで、適切なメンテナンスを実施でき、故障を未然に防ぎます。

(画像はイメージです)
